## DOSSIER DE RESTAURATION D'UNE CROIX DE PROCESSION

Commune de Saint-Pé d'Ardet, Haute Garonne (31)

**Typhaine Brocard-Rosa**

Octobre 2012

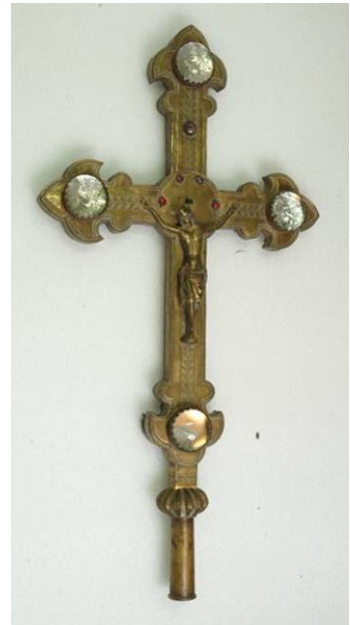
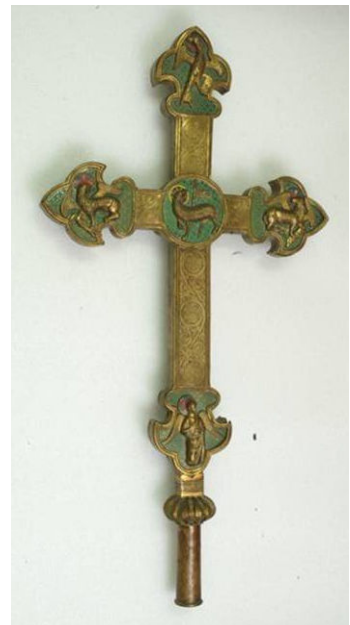
Sur le revers, au centre, on peut voir un médaillon émaillé avec un mouton en bronze. Aux quatre extrémités de la croix, un ange, un aigle, un bœuf et un lion sont en applique en bronze. Les fonds des extrémités sont eux aussi émaillés comme le centre de la croix avec un fond vert. Contrairement à l'auréole centrale qui est au même niveau et fait partie intégrante de la croix, des auréoles semblent avoir été rajoutées sous les appliques en bronze. Ces auréoles sont peintes. Entre les pattes du lion et du bœuf, un ruban gravé est présent.

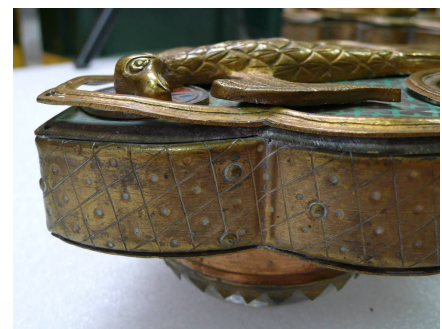
La croix est dans son ensemble en mauvais état de conservation. De nombreuses tôles en laiton sont déformées. La perte de certains clous a entraîné des soulèvements de tôles en laiton et des déformations. Celles-ci sont plus fragiles car elles peuvent facilement s'arracher ou se tordre. Sur la face, il manque deux clous et sur le revers cinq clous.

Les tôles métalliques déformées sont remises en forme et à nouveau maintenue en place par des clous en laiton.

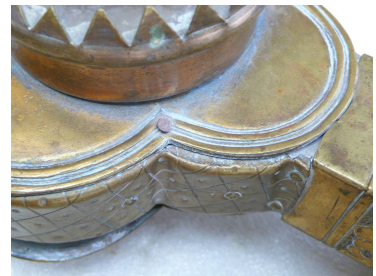
La croix est recouverte d'une fine couche de produits de corrosion gris jaune. Il s'agit d'une oxydation du laiton.

L'élimination des produits de corrosion et de la couche d'oxydation s'effectue par application au coton/bâtonnet de tri ammonium citrate à 5 % dans de l'eau déminéralisée. Cette application est suivie de nombreux rinçages avec de l'eau déminéralisée. La croix est rapidement séchée avec du papier absorbant non abrasif.

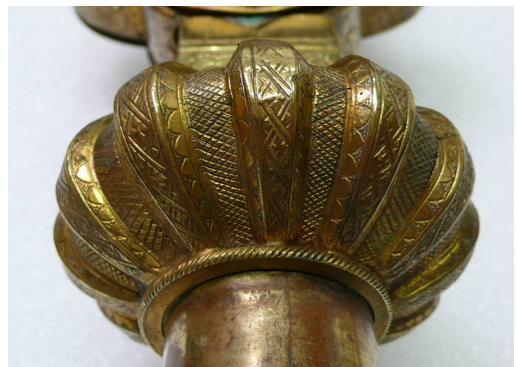
Les dépôts blancs sont éliminés en parti à sec avec des brosses. Ils sont très incrustés et difficiles à éliminer.

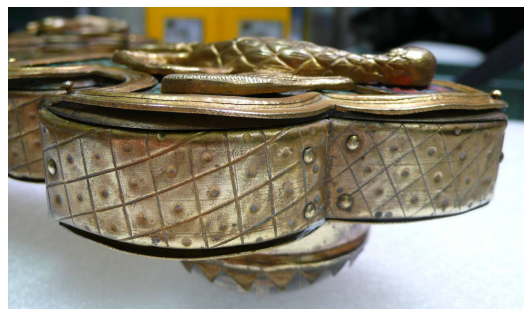
Les cabochons en verre sont rayés sur le dessus. Il s'agit de rayures profondes et anciennes probablement dues à des mauvaises manipulations.

Les rayures sur les cabochons en verre ont été atténuées par micro polissage.
